# **INFORME FINAL**

## **ESTUDIO DETALLADO DE AMENAZA, VULNERABILIDAD Y RIESGO POR MOVIMIENTOS EN MASA, PARA EL PROYECTO BOSQUE LADERA LOCALIZADO EN EL MUNICIPIO DE FUSAGASUGÁ, DEPARTAMENTO DE CUNDINAMARCA**

**Presentado a:  
USO MULTIPLE DESARROLLO INMOBILIARIO**

**SEPTIEMBRE DE 2020**

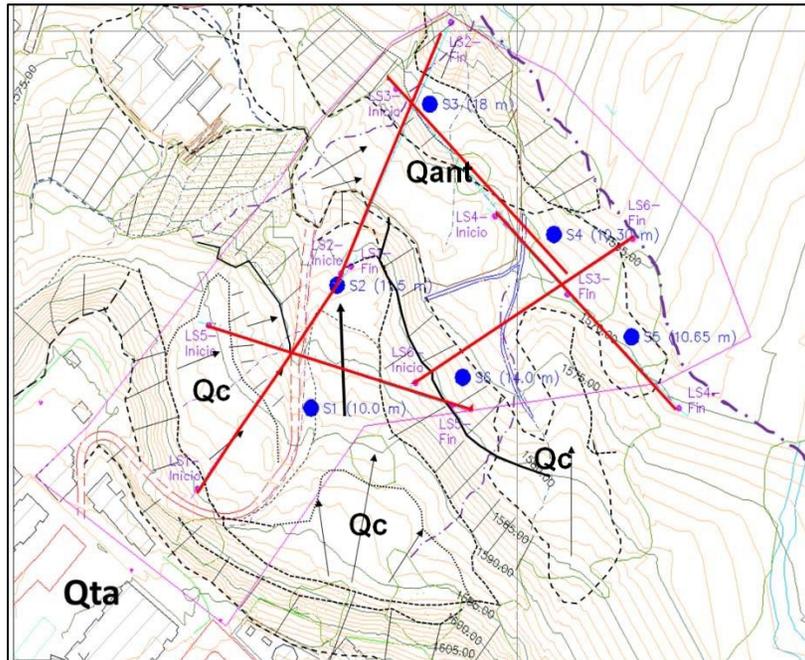
**Figura 3.2 Borde de la Terraza de Fusagasugá y depósitos de ladera.**

Se pudo notar la presencia predominantemente de un conjunto de rocas sedimentarias tipo areniscas estratificadas, con matriz limo-arcillosas, las cuales contienen clastos de tamaños gravas a bloques, mineralógicamente dichos clastos están compuestos por materiales cuarzosos y feldespáticos.

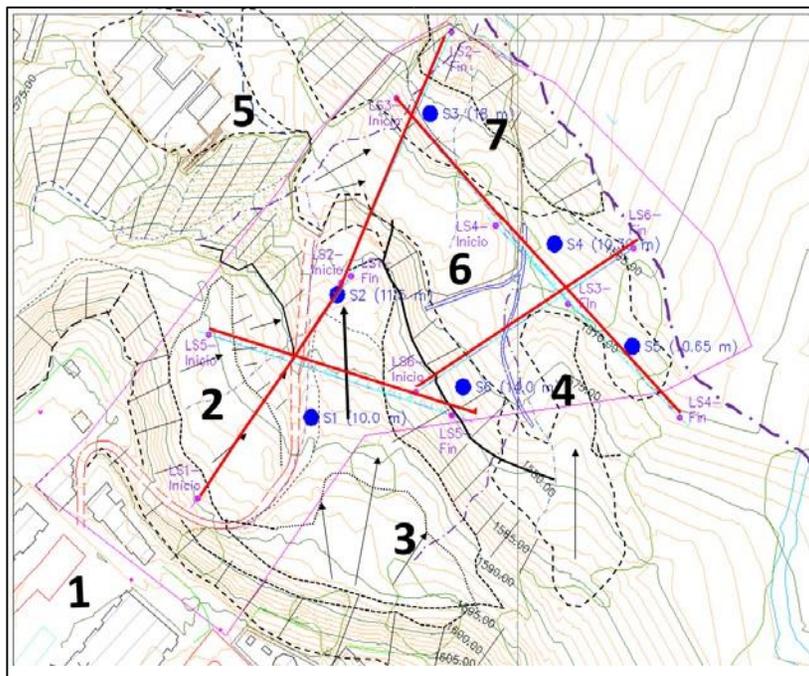
**Figura 3.3 Bloques geomorfológicos y líneas de dirección de movimiento en masa no activo.**

La apreciación y la distribución de estos elementos morfológicos, sugieren la presencia de un movimiento en masa no activo, pero si con evidencia de desarrollo sub-reciente. Para su confirmación se comparan estas apreciaciones con la exploración geofísica mediante ensayos de refracción de ondas sísmicas.

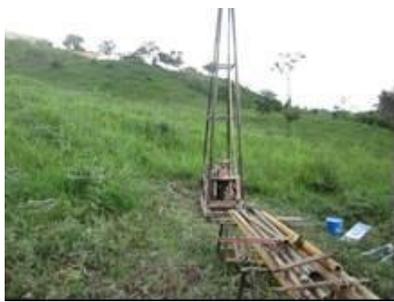
| <b>Panorámica sondeo 1</b> | <b>Panorámica sondeo 2</b> | <b>Movilización equipo sondeo 3</b> |

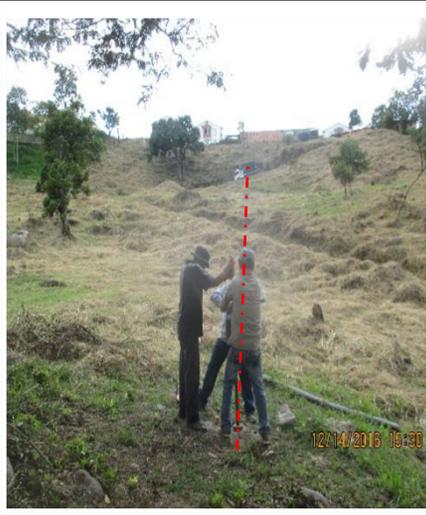
| <p><b>Línea sísmica 1</b></p> | <p><b>Línea sísmica 2 sobre relleno</b></p> | <p><b>Línea sísmica 3 transversal a la pendiente del relleno y finalizando sobre terreno natural</b></p> |

Para el análisis sísmico en detalle del lote se realizaron seis líneas sísmicas, a partir de las cuales, y con base en las velocidades de propagación y refracción se pudo determinar espesor aproximado de capas sedimentarias, profundidad de basamento, así como presencia de microfallas que puedan afectar la estabilidad del proyecto.

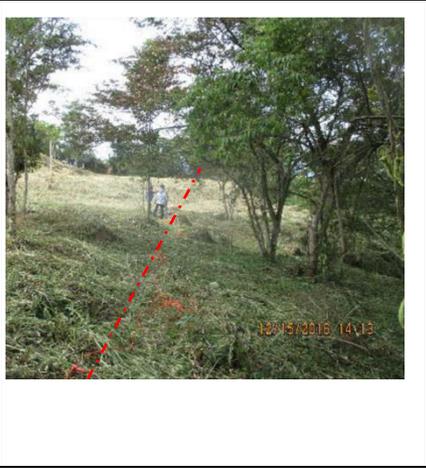
| <p><b>Línea sísmica 4</b></p> | <p><b>Línea sísmica 5</b></p> | <p><b>Línea Sísmica 6</b></p> |

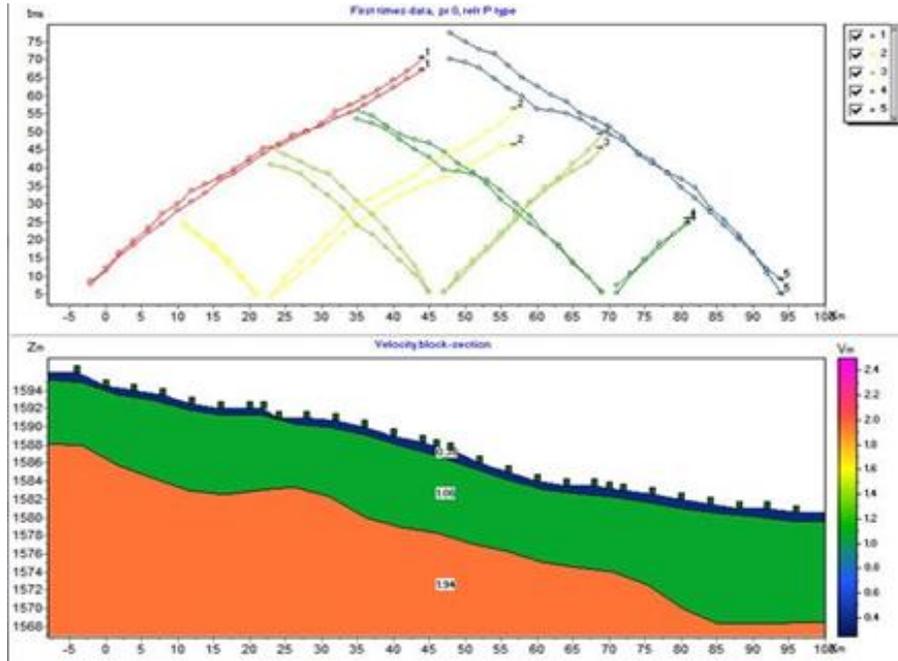
**Figura 4.4 Perfil de Simplificado VP – LS1.**

Perfil de Velocidad de ondas de compresión  $V_p$ : en la Figura se observa el perfil simplificado de  $V_p$ , encontrando una capa superficial de 2 m de espesor con un valor de  $V_p$  de 380 m/s; a continuación, una capa hasta los 11 a 13 m de profundidad con un valor de  $V_p$  de 1060 m/s y finalmente una capa con un valor de  $V_p$  de 1940 m/s.

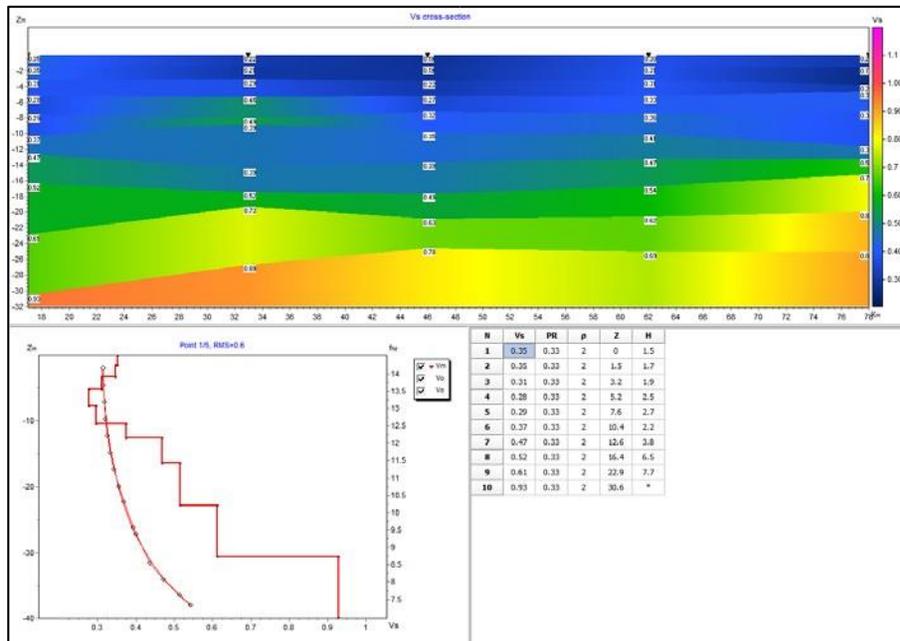
**Figura 4.5 Perfil de velocidad de onda de corte  $V_s$  – LS1.**

Perfil de velocidad de onda de corte  $V_s$ : En la Figura se observa el perfil de velocidad de onda de corte  $V_s$  obtenido del análisis MASW, con base en 5 puntos de golpeo ejecutados en campo; obteniendo entre los 0 y 12 m de profundidad un valor medio de  $V_s$  de 400 m/s, seguido de una capa hasta los 26 m de profundidad donde la velocidad de onda de corte aumenta hasta un valor medio de 600 m/s; Finalmente de 26 a 30 se observa una capa con un valor medio de  $V_s$  de 800 m/s.

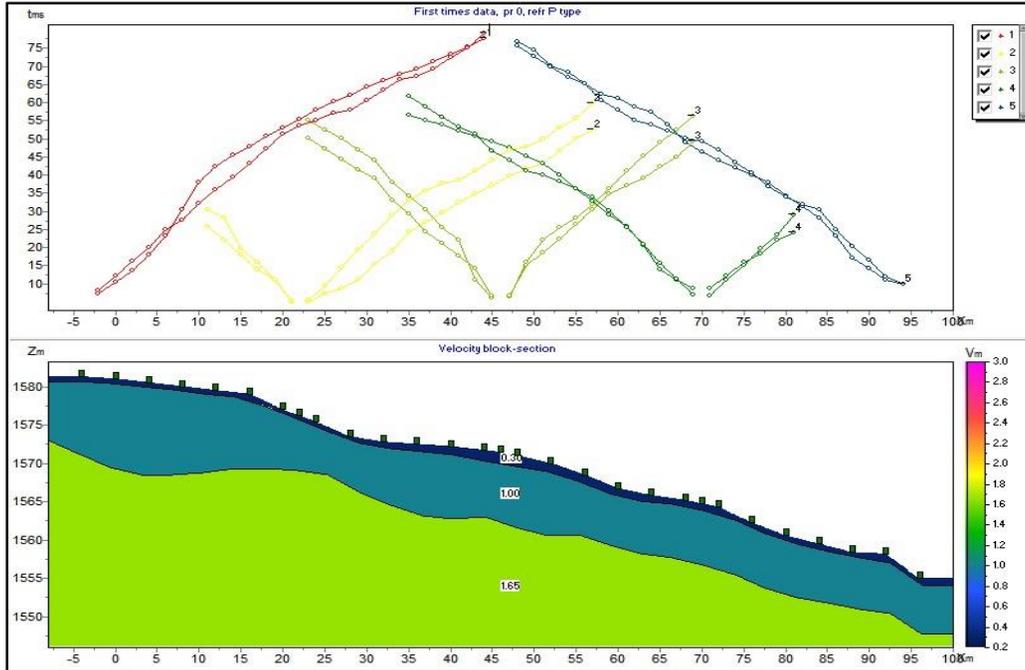
**Figura 4.7 Perfil de Simplificado VP – LS2.**

Perfil de Velocidad de ondas de compresión  $V_p$ : en la Figura se observa el perfil simplificado de  $V_p$ , encontrando una capa superficial de 2 a 3 m de espesor con un valor de  $V_p$  de 300 m/s; a continuación, una capa hasta los 10 m de profundidad con un valor de  $V_p$  de 1000 m/s y finalmente una capa con un valor de  $V_p$  de 1650 m/s.

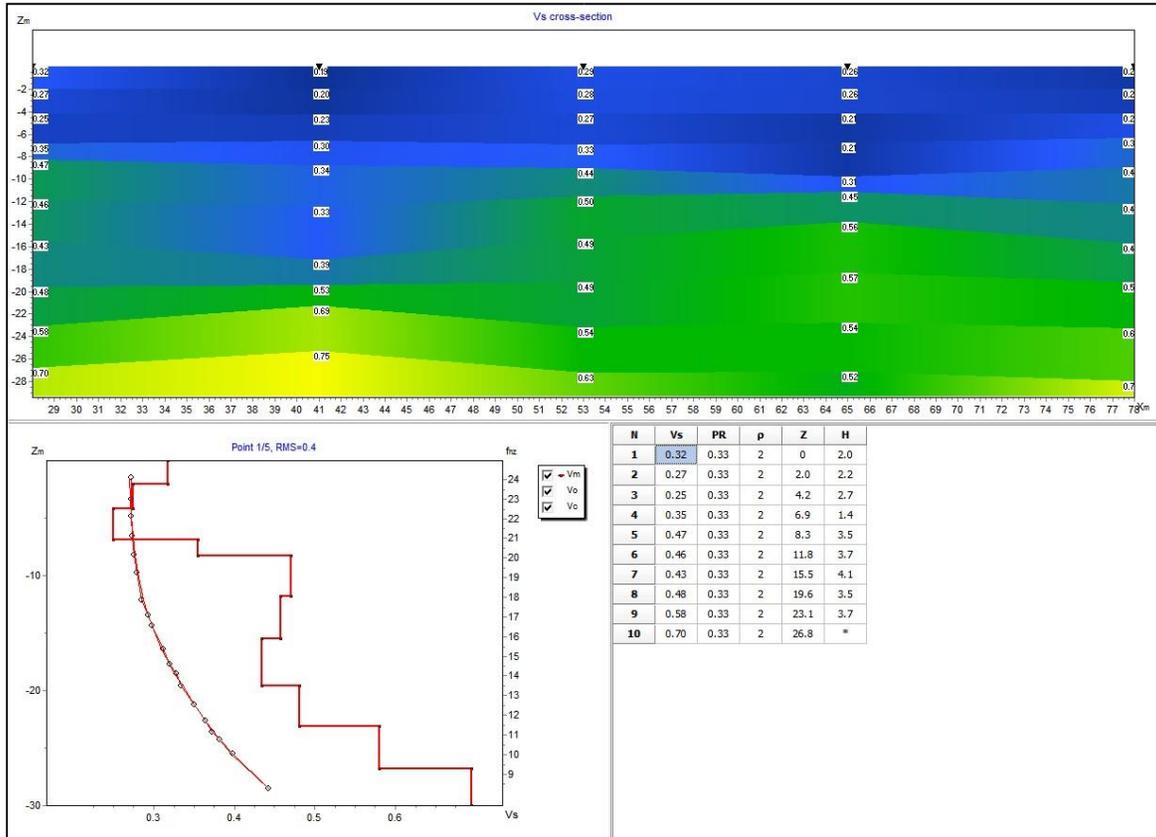
**Figura 4.8 Perfil de velocidad de onda de corte Vs – LS2.**

Perfil de velocidad de onda de corte  $V_s$ : En la Figura se observa el perfil de velocidad de onda de corte  $V_s$  obtenido del análisis MASW, con base en 5 puntos de golpeo ejecutados en campo; obteniendo entre los 0 y 10 m de profundidad un valor medio de  $V_s$  de 280 m/s, seguido de una capa hasta los 20 m de profundidad donde la velocidad de onda de corte aumenta hasta un valor medio de 430 m/s; finalmente de 20 a 30 se observa una capa con un valor medio de  $V_s$  de 590 m/s.

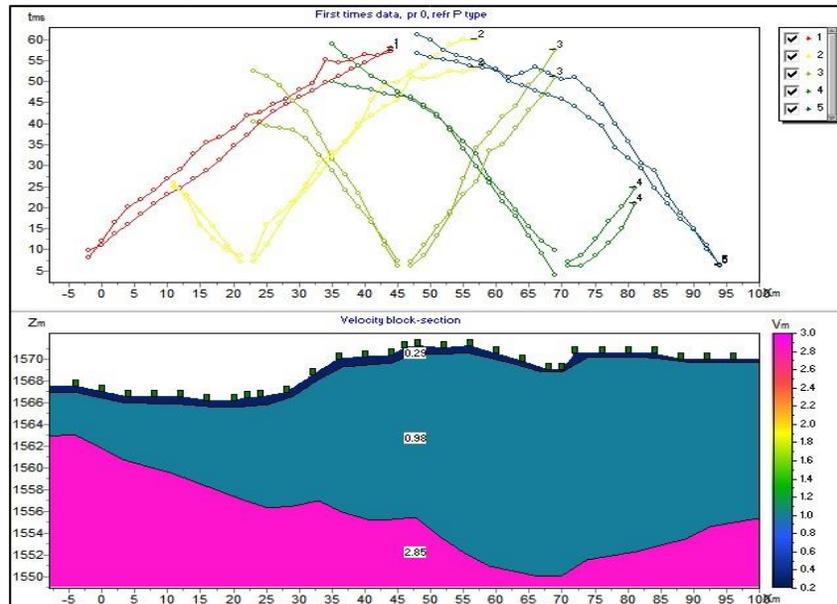
**Figura 4.10 Perfil de Simplificado VP – LS3.**

Perfil de Velocidad de ondas de compresión  $V_p$ : en la Figura se observa el perfil simplificado de  $V_p$ , encontrando una capa superficial de 2 m de espesor con un valor de  $V_p$  de 280 m/s; a continuación, una capa de espesor variable entre 4 y 14 m de profundidad con un valor de  $V_p$  de 980 m/s y finalmente una capa con un valor de  $V_p$  de 2850 m/s.

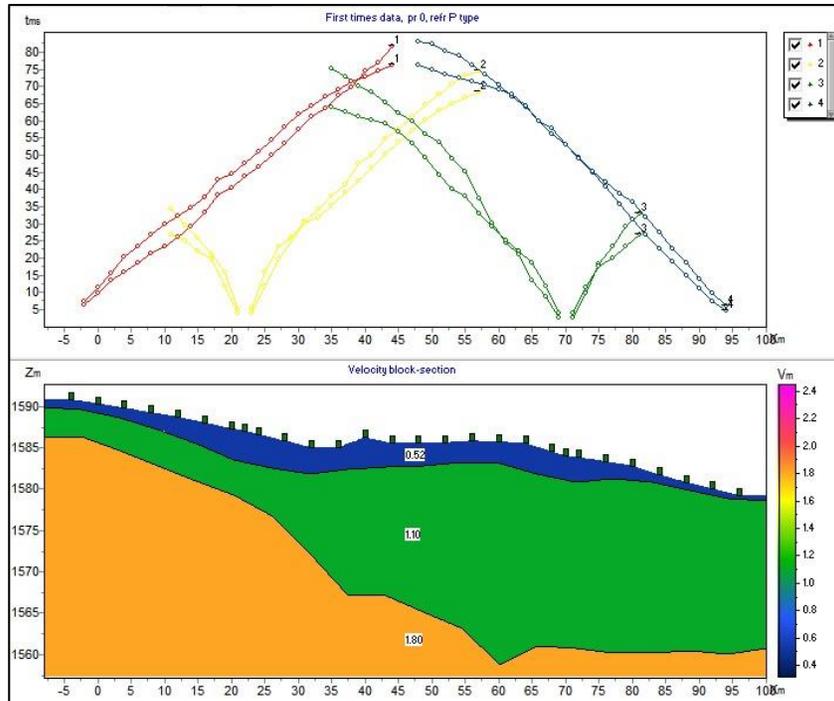
**Figura 4.16 Perfil de Simplificado VP – LS5.**

Perfil de Velocidad de ondas de compresión  $V_p$ : en la Figura 17 se observa el perfil simplificado de  $V_p$ , encontrando una capa superficial de 2 m de espesor con un valor de  $V_p$  de 520 m/s; a continuación una capa de espesor variable entre 4 y 28 m de profundidad con un valor de  $V_p$  de 1100 m/s y finalmente una capa con un valor de  $V_p$  de 1800 m/s.

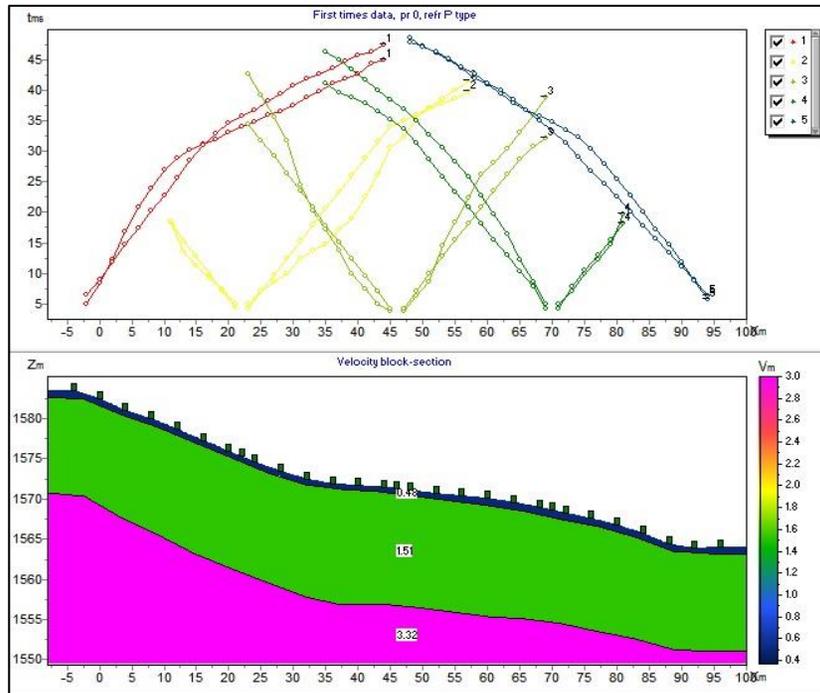
**Figura 4.19 Perfil de Simplificado VP – LS6.**

Perfil de Velocidad de ondas de compresión  $V_p$ : en la Figura se observa el perfil simplificado de  $V_p$ , encontrando una capa superficial de 2 m de espesor con un valor de  $V_p$  de 480 m/s; a continuación, una capa de espesor medio de 15 m con un valor de  $V_p$  de 1510 m/s y finalmente una capa con un valor de  $V_p$  de 3320 m/s.

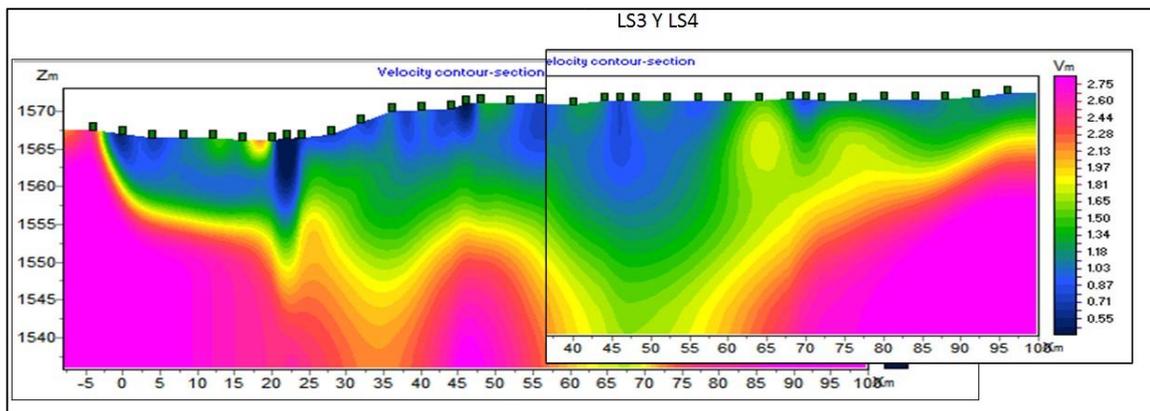
**Figura 4.22 Perfil de tomografía LS3 y LS4.**

En la Figura se observa el traslape de los perfiles de tomografía resultante de las líneas sísmicas 3 y 4, los cuales permiten detallar una serie de contornos con forma de canal que albergan materiales de menor rigidez con respecto a los materiales del fondo y laterales. Estos canales se aprecian con una mayor profundidad en comparación a los de la anterior figura, debido a que la orientación de estas líneas sísmicas se dispone aproximadamente perpendicular con respecto a la dirección del movimiento inferida de las formas topográficas superficiales.

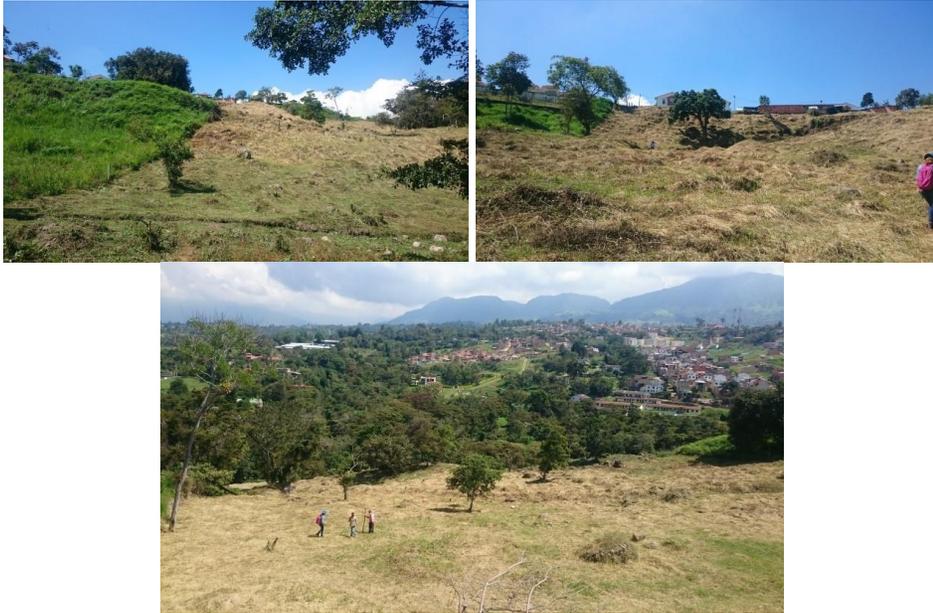
Esta zona se caracteriza principalmente por presentar una capa superficial de arcillas limosas de color café con presencia de material orgánico y raíces con un espesor medio entre 1.50 y 2.0 m. Esporádicamente se observa la presencia de bloques de arenisca expuestos en superficie con tamaños variados que pueden exceder los 0.60 m de lado. Secuencialmente se observó en la exploración la presencia alternada en profundidad de bloques de arenisca embebidos en una matriz arcillosa de colores grises y rojizos con signos de oxidación, la cual presentó una plasticidad media y contenido de humedad medio, así como una consistencia firme a dura en la mayor parte de los casos. En la siguiente Fotografía se observan algunas imágenes de las áreas que conforman la zona geotécnica 1.

**Fotografía 5.1 Imágenes de la zona geotécnica 1.**

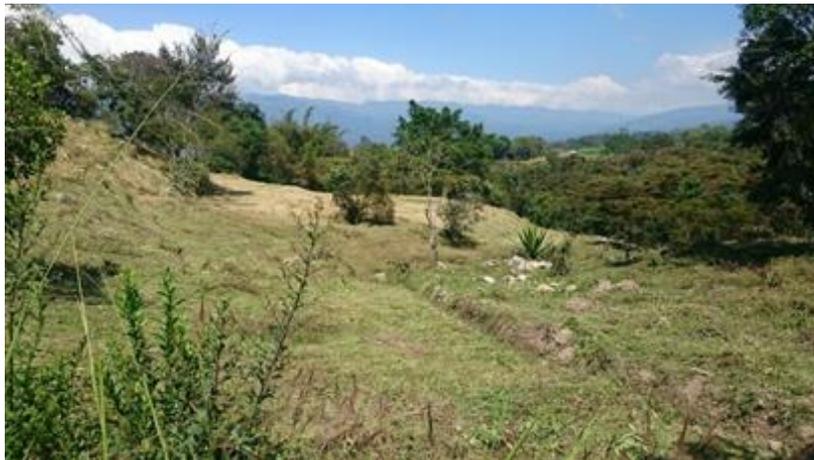
La zona geotécnica 2 se caracteriza por la presencia predominante de arcillas grises y algunas capas delgadas de arenas de color blanco. Según lo observado en la perforación S6, este material supera los 12 m de espesor. A su vez, en las líneas sísmicas se identifican unos contrastes significativos que permiten diferenciar concavidades rellenas con materiales de menor rigidez frente a los existentes en la periferia. En esta zona pueden observarse en superficie algunos cantos de arenisca y bloques pequeños de menor tamaño con respecto a los observados en las zonas altas del lote y hacia las márgenes y lecho de la Quebrada Sabaneta, situado en la parte inferior del predio. En la siguiente Fotografía se observa una vista parcial de la zona geotécnica 2 donde se aprecia una zanja de drenaje existente en el lote.

**Fotografía 5.2 Imágenes de la zona geotécnica 2.**

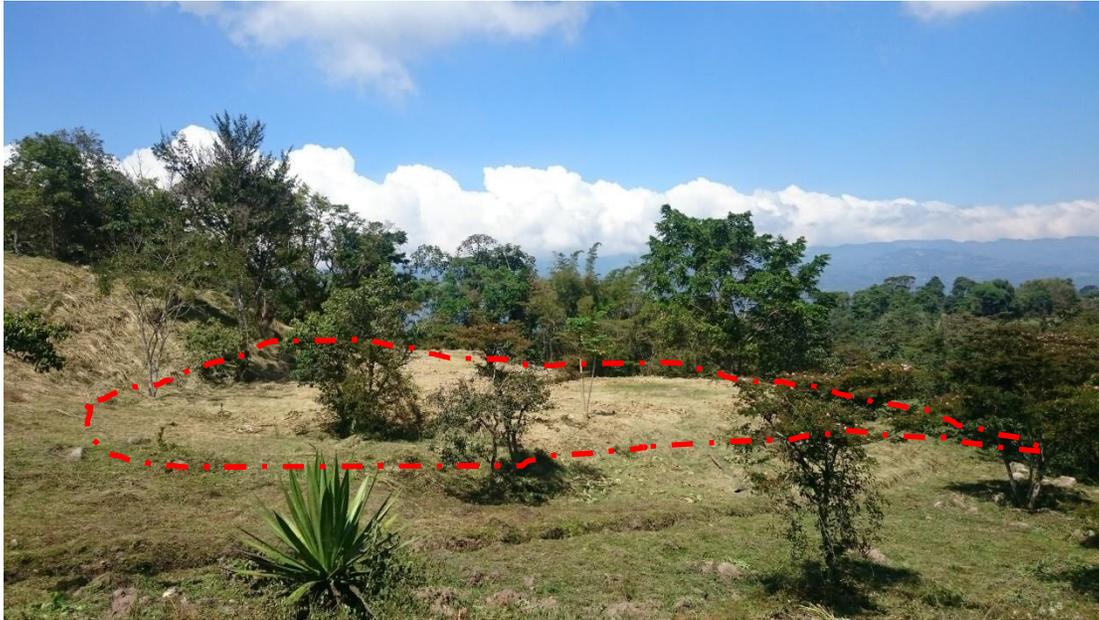
Esta zona se caracteriza por encontrarse cubierta en superficie por materiales de relleno, conformados por arcillas y limos de color café, con presencia de raíces, pastos y material orgánico, así como algunos escombros de construcción. Dicho relleno en la zona más profunda puede exceder los 10 m de espesor y se encuentra apoyado sobre cantos de arenisca embebidos en matriz arcillosa. En la siguiente Fotografía se observa una vista general de la zona de relleno y en línea punteada roja se enmarca el perímetro del mismo.

**Fotografía 5.3 Imágenes de la zona geotécnica 3.**

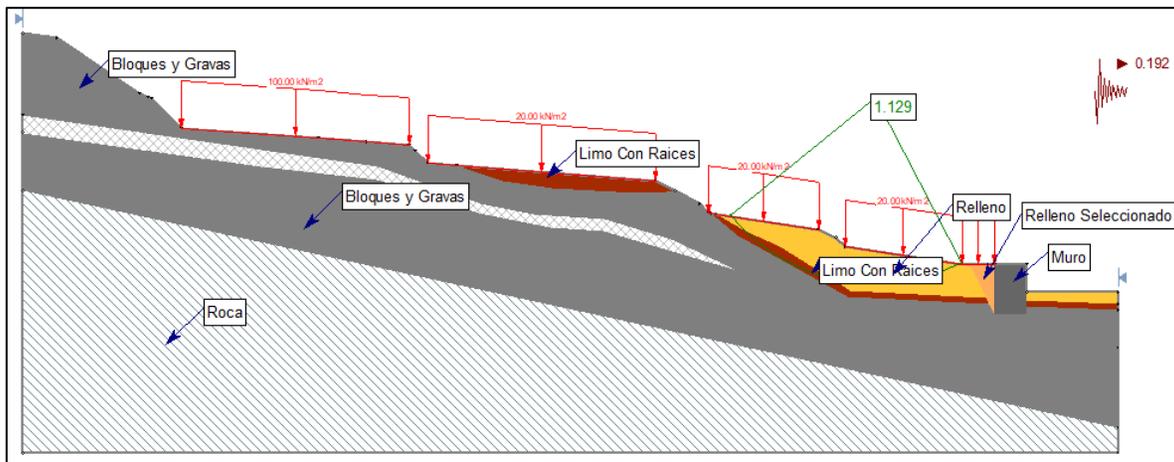
**Figura 7.20 Análisis de estabilidad en condición dinámica. Perfil A-A' con proyecto y obras de mitigación.**

Con la implementación de la construcción del muro de contención se garantiza la estabilidad del proyecto teniendo en cuenta que cumple con los factores de seguridad mínimos exigidos por la NSR-10.

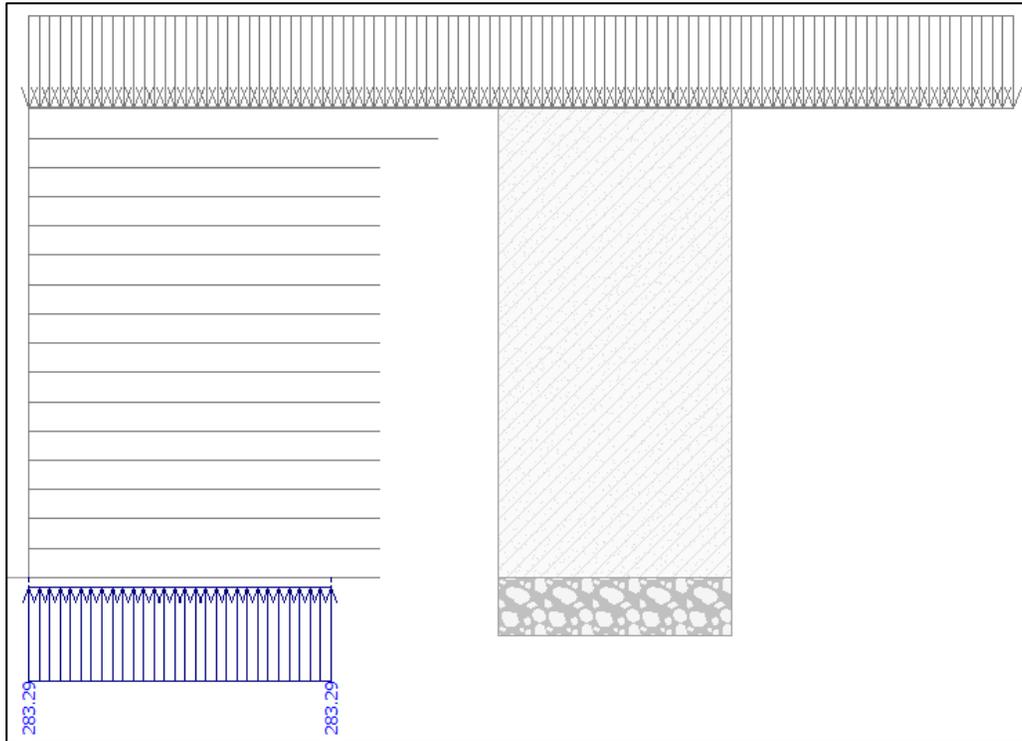
**Bearing capacity of foundation soil check**

Design bearing capacity of foundation soil  $R = 643.00 \text{ kPa}$   
Partial factor on earth resistance  $\gamma_{Rv} = 0.55$   
Max. stress at footing bottom  $\sigma = 283.29 \text{ kPa}$   
Bearing capacity of foundation soil  $R_d = 353.65 \text{ kPa}$

Bearing capacity of foundation soil is SATISFACTORY

Overall verification - bearing capacity of found. soil is SATISFACTORY

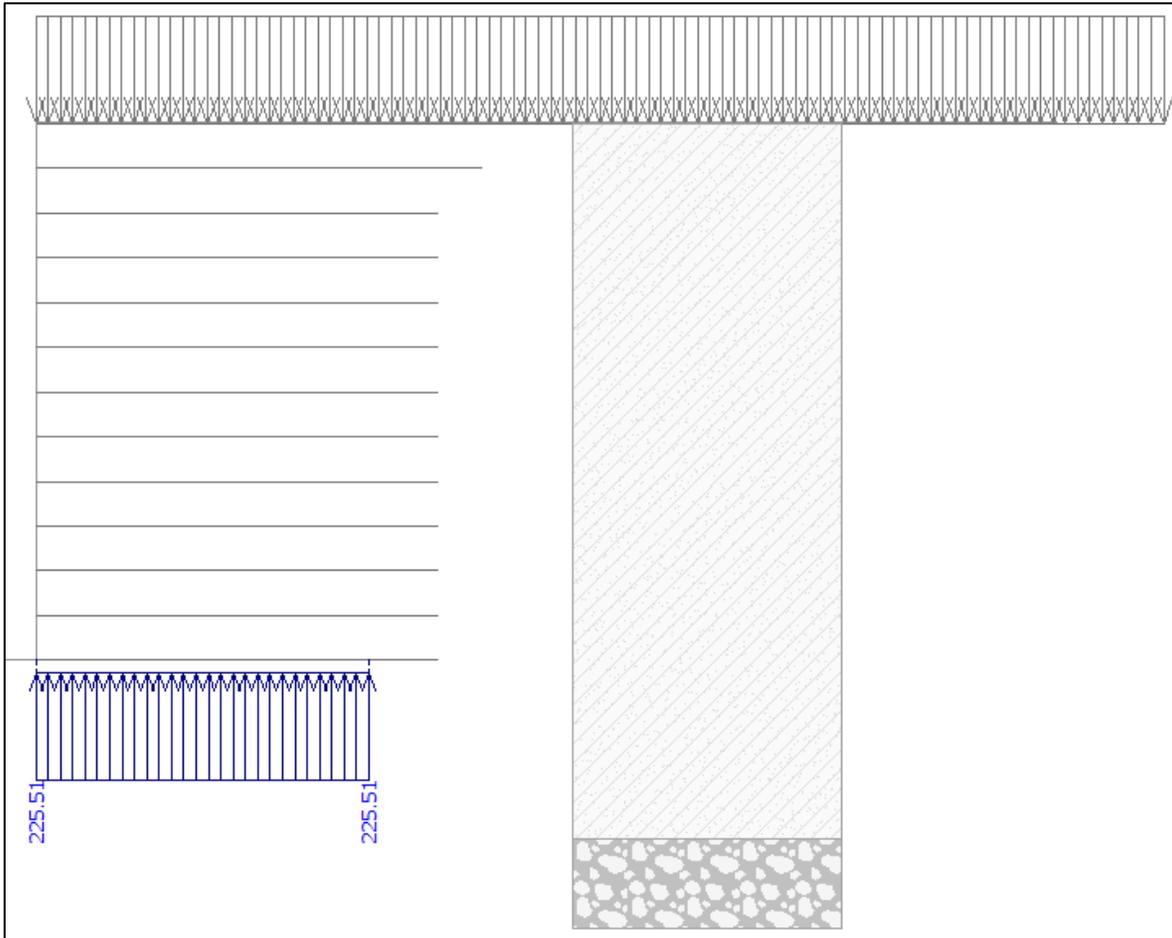
**Bearing capacity of foundation soil check**

Design bearing capacity of foundation soil  $R = 584.00 \text{ kPa}$

Bearing capacity of foundation soil  $R_d = 321.20 \text{ kPa}$

Bearing capacity of foundation soil is SATISFACTORY

Overall verification - bearing capacity of found. soil is SATISFACTORY

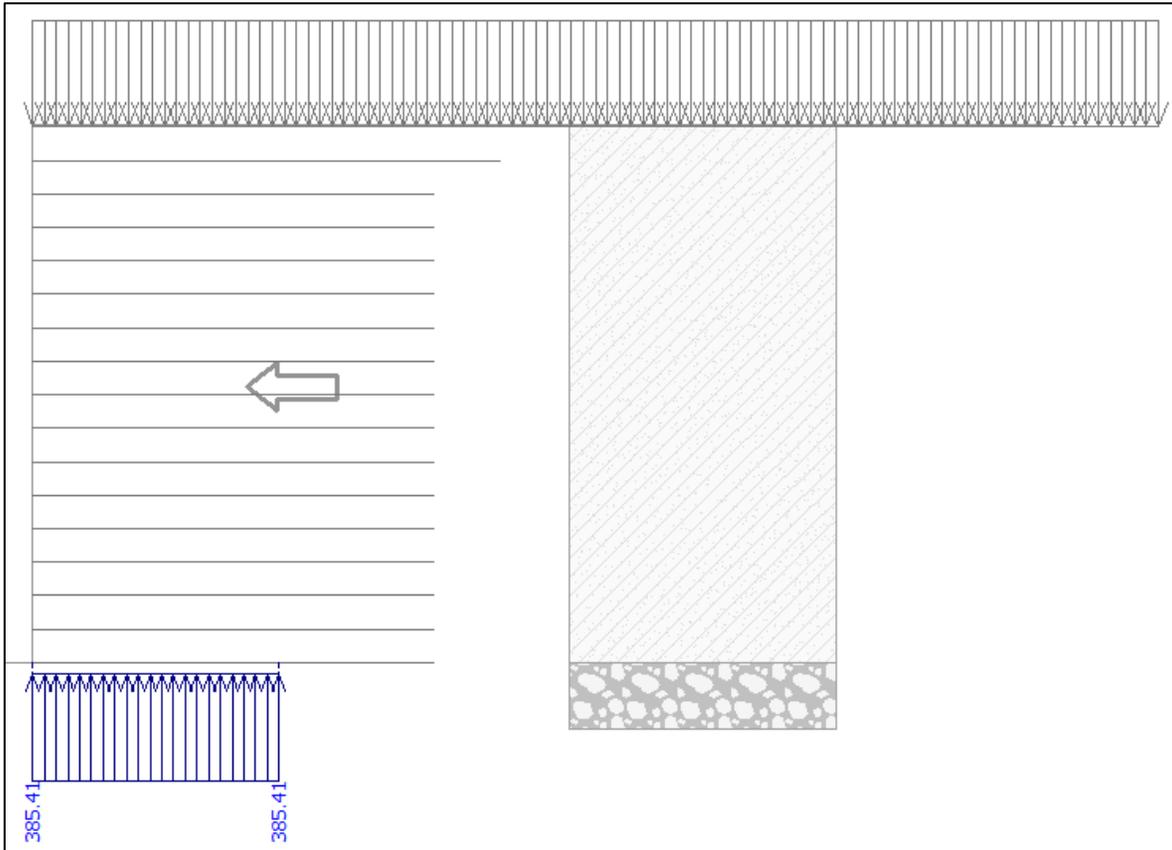
**Bearing capacity of foundation soil check**

Bearing capacity of foundation soil  $R_d = 643.00 \text{ kPa}$

Bearing capacity of foundation soil is SATISFACTORY

Overall verification - bearing capacity of found. soil is SATISFACTORY

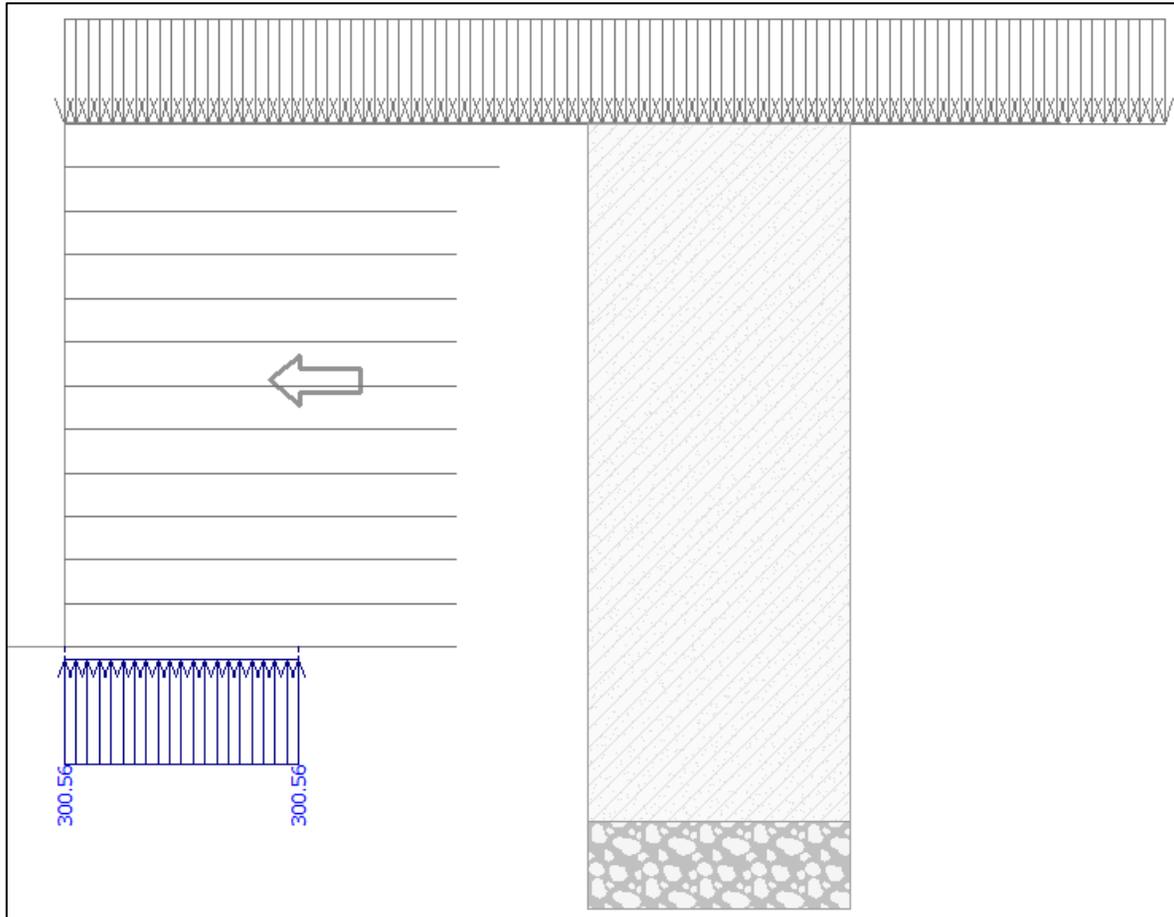
**Bearing capacity of foundation soil check**

Bearing capacity of foundation soil  $R_d = 584.00 \text{ kPa}$

Bearing capacity of foundation soil is SATISFACTORY

Overall verification - bearing capacity of found. soil is SATISFACTORY

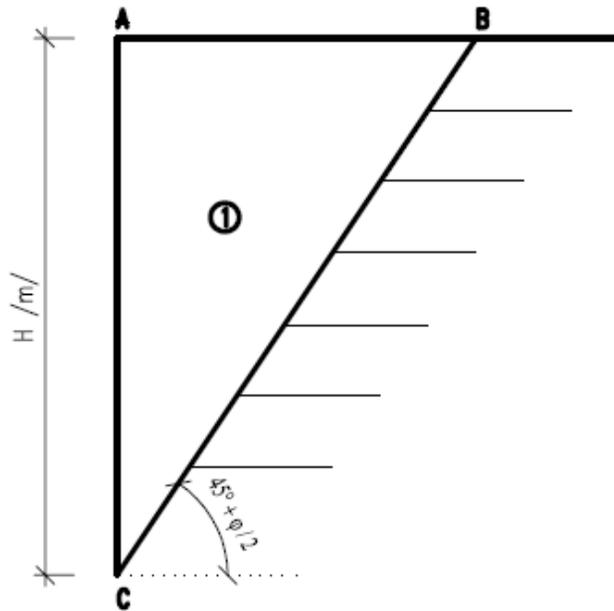
Tabla 8.7 Superficie de falla teórica. STANDARD, AASHTO – EXTENSIBLE, FHWA NHI-10-024.

Se debe verificar la resistencia contra el arrancamiento de los refuerzos en todos los niveles. Para este cálculo solo se debe utilizar la longitud de arrancamiento efectiva que se extiende más allá de la superficie de falla teórica indicada.

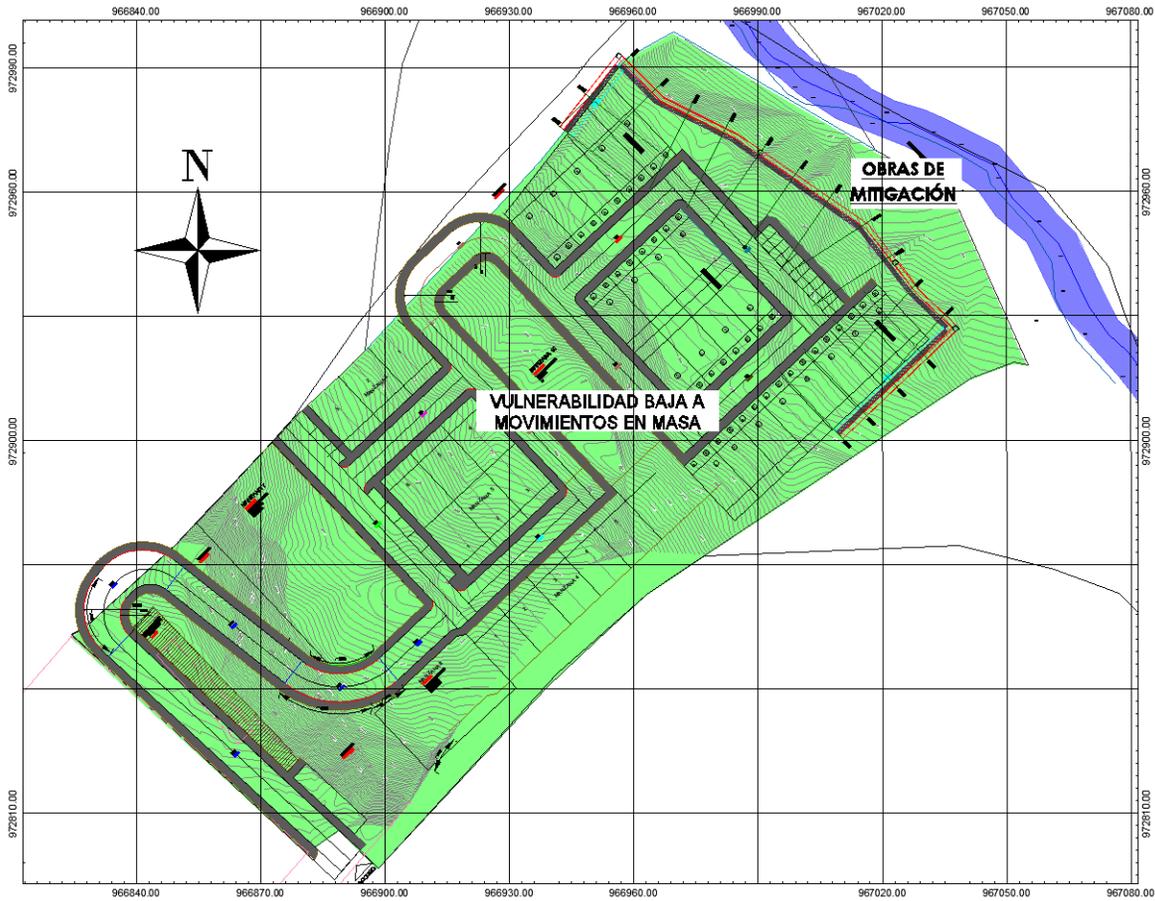
Lo anteriormente expuesto se ilustra en la siguiente figura, en donde se cataloga el área en estudio como zona de vulnerabilidad baja siempre y cuando se construyan las obras de mitigación.

**Figura 9.3 Mapa de vulnerabilidad por movimientos en masa.**

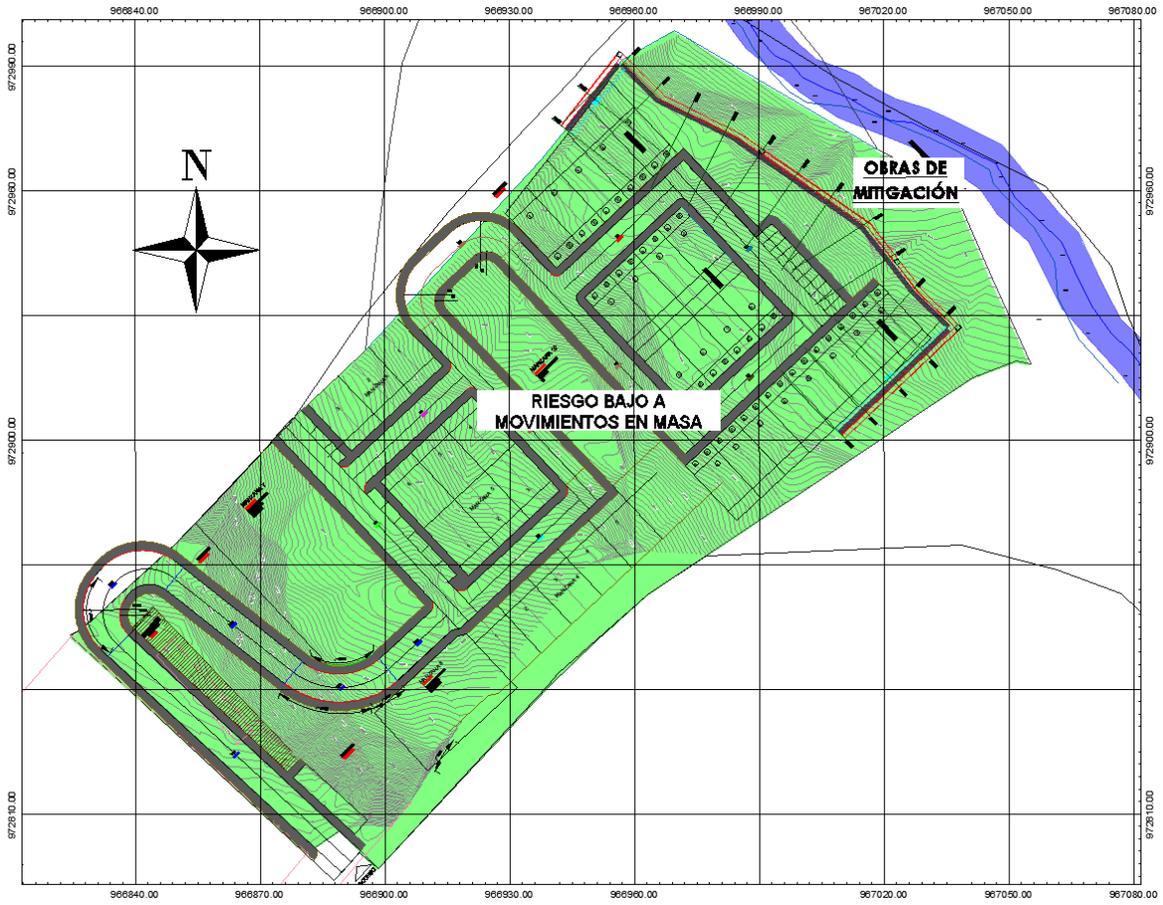
**Figura 10.1 Mapa de riesgo por movimientos en masa.**
